THÜRINGEN GEWÄSSERRAHMENPLAN

Oberflächenwasserkörper Werra - linke Zuflüsse

Karte 1

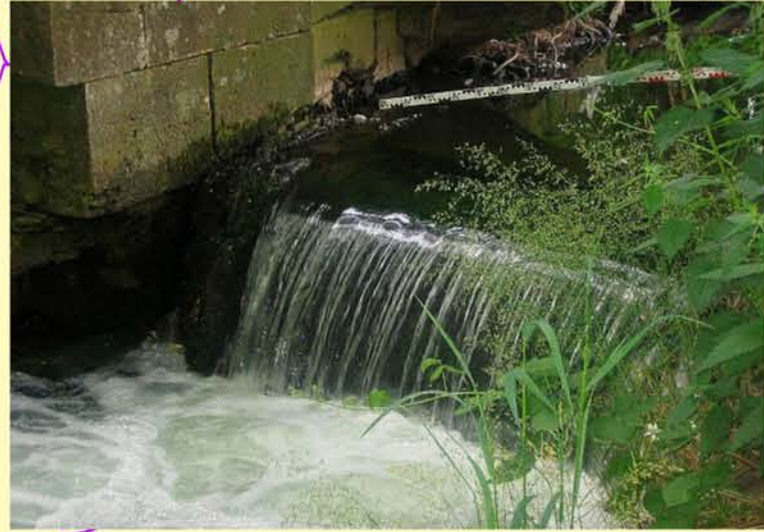
Herpf Schlabbsturz oh. Ortslage Herpf
Foto: ThLG

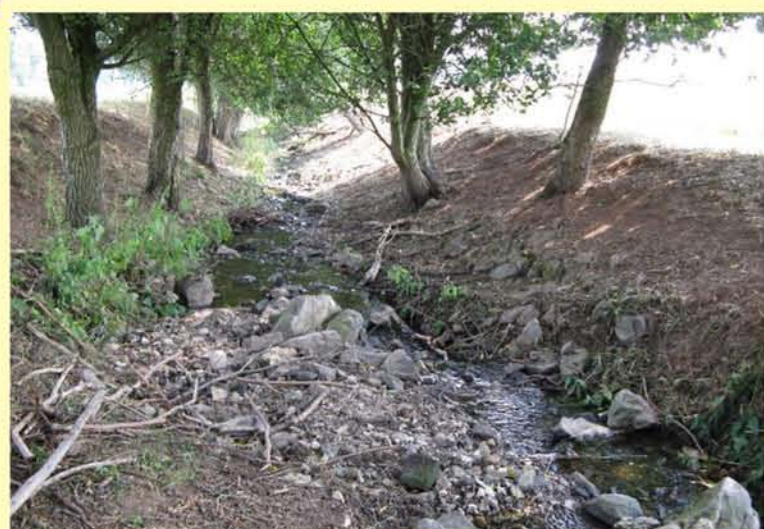
Bach aus Oepfersthausen, ausgebautes Gewässer mit landwirtschaftlicher Nutzung

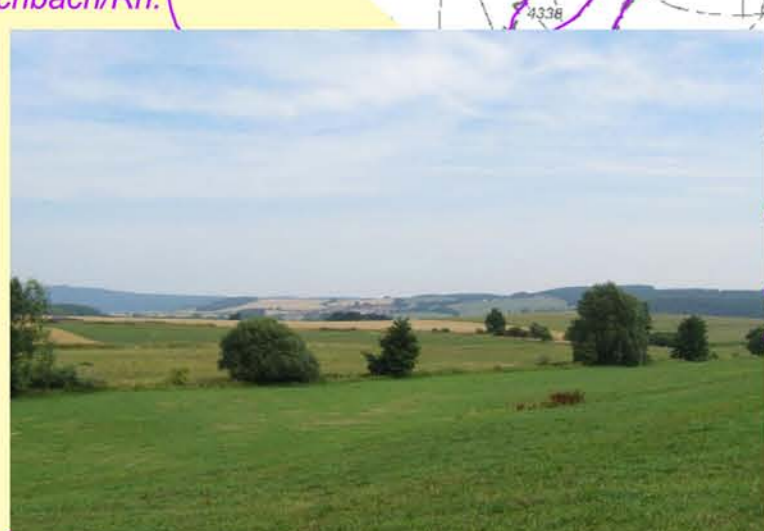
Rensbach uh. Hümpfersthausen, Gewässerrandstreifen kaum ausgebildet

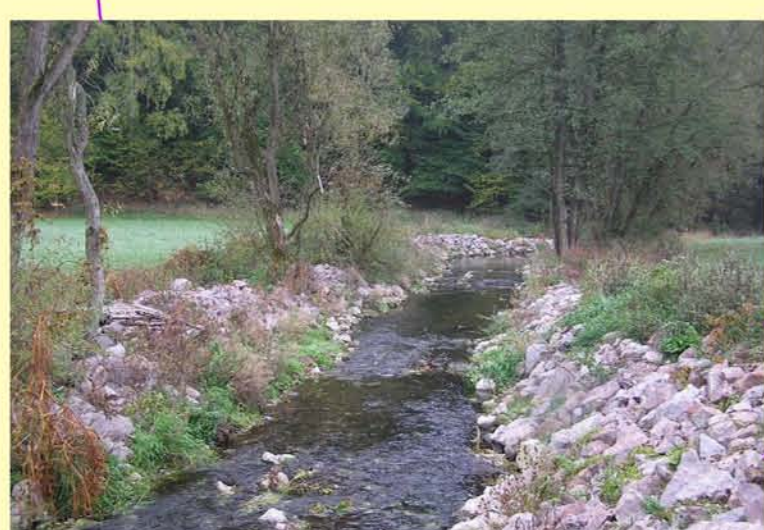
Beispiel für den Umbau eines Wehres in eine Gleite Effelder oh. Döhlau, Ersatz eines ehemaligen Bewässerungswehres durch eine flache Sohlgleite

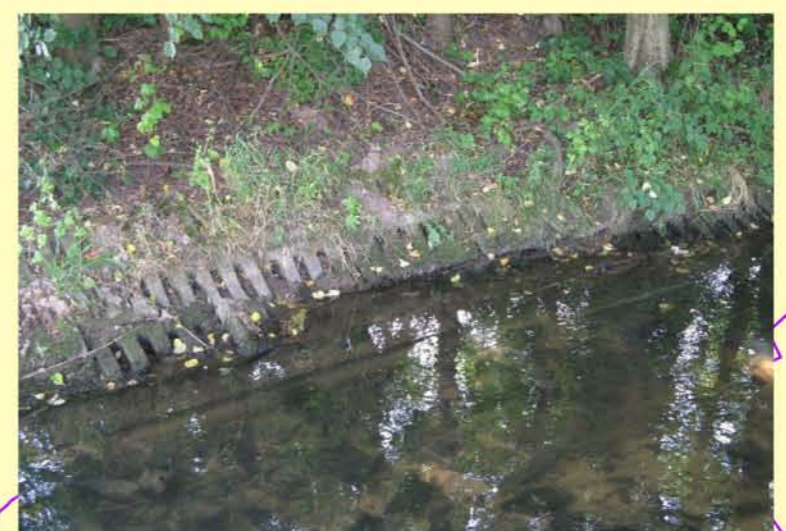
Katz uh. Mehmls, stark ausgebautes Gewässer

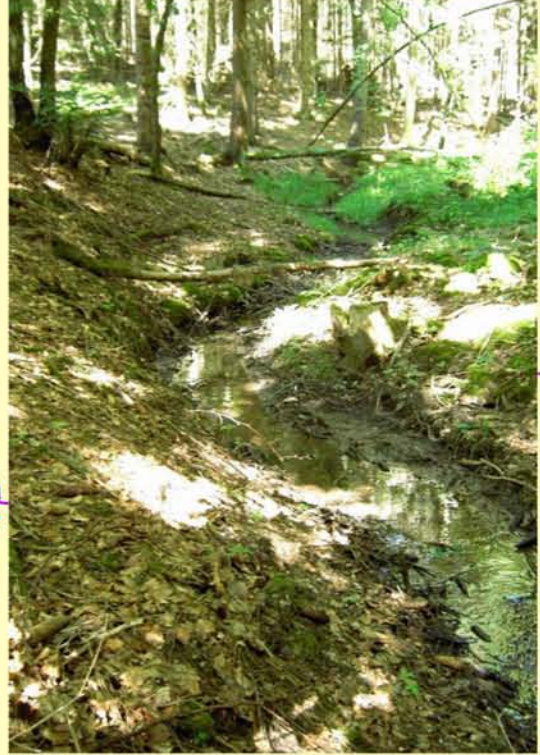
Beispiel für den Entwicklungszustand Gewässerstruktur: Hutsbach oh. Westenfeld, naturbelassener Abschnitt
Foto: Landschaftspflegeverband "Thüringer Grabfeld e.V."

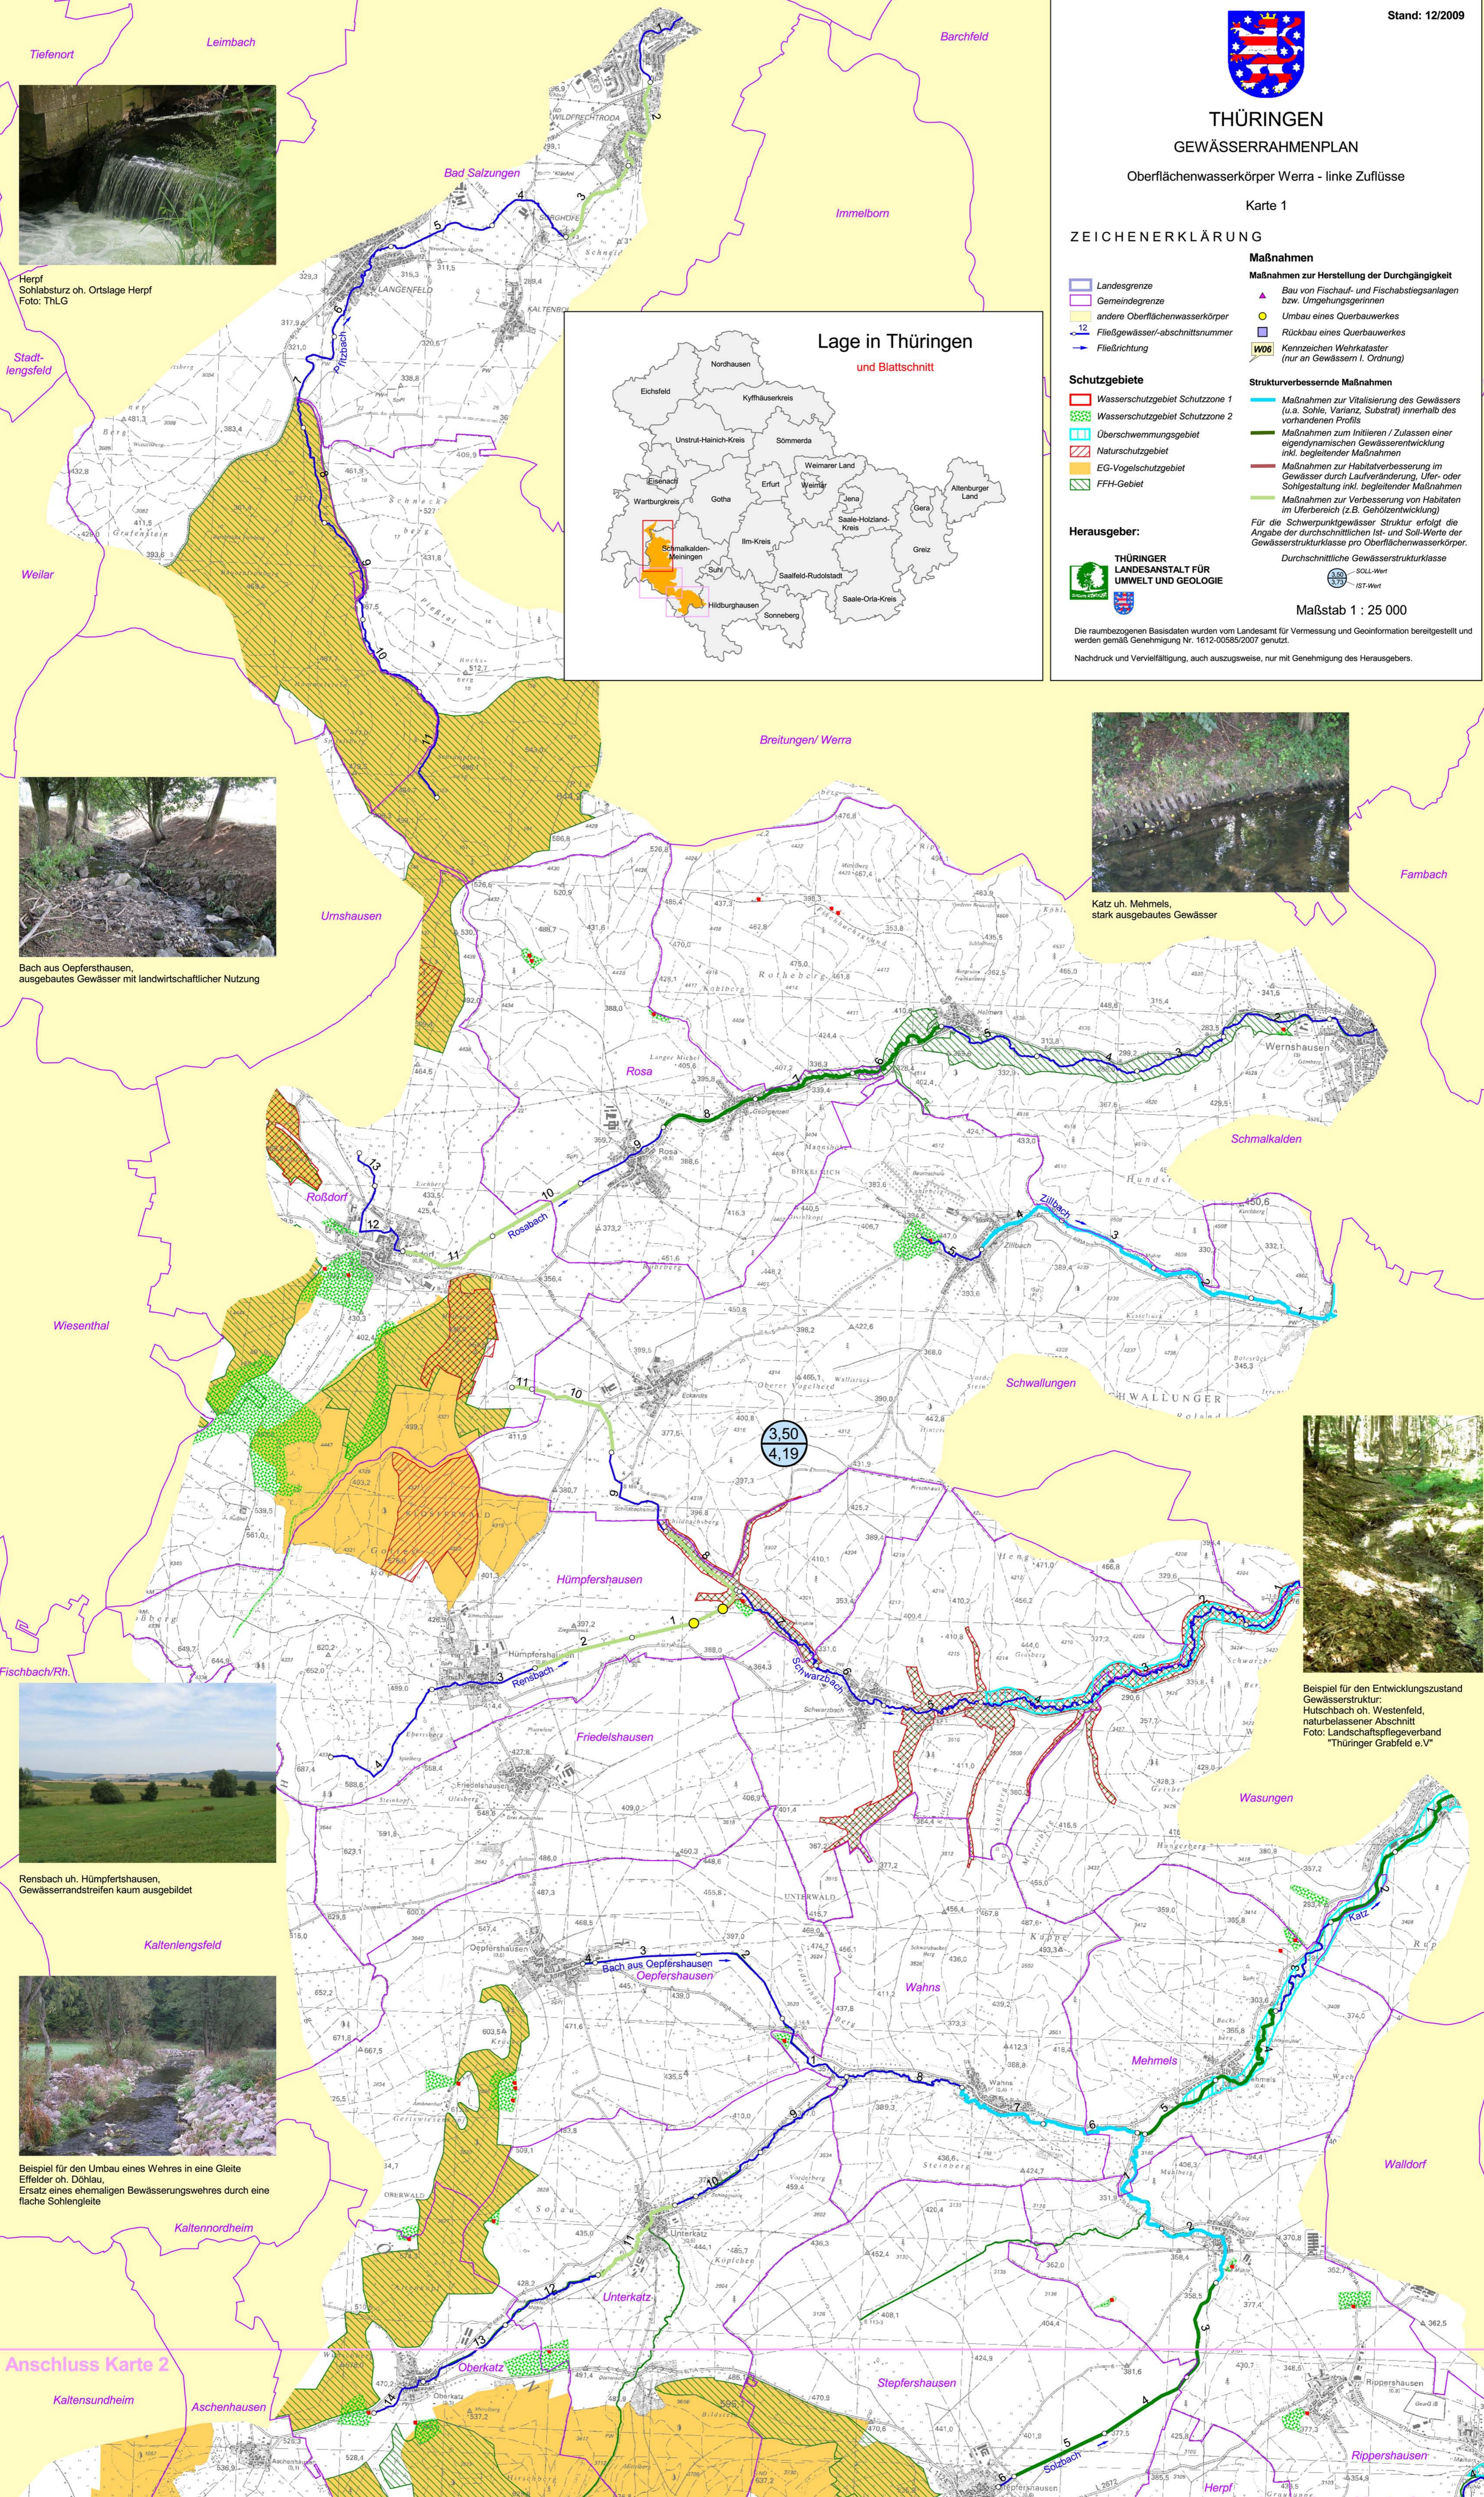
- Maßnahmen zur Herstellung der Durchgängigkeit**
 - Bau von Fischauf- und Fischabstiegsanlagen bzw. Umgehungsgerinnen
 - Umbau eines Querbauwerkes
 - Rückbau eines Querbauwerkes
 - W06 Kennzeichen Wehrkataster (nur an Gewässern I. Ordnung)

- Maßnahmen zur Vitalisierung des Gewässers (u.a. Sohle, Varianz, Substrat) innerhalb des vorhandenen Profils
- Maßnahmen zum Initiieren / Zulassen einer eigendynamischen Gewässerentwicklung inkl. begleitender Maßnahmen
- Maßnahmen zur Habitatverbesserung im Gewässer durch Laufveränderung, Ufer- oder Sohlgestaltung inkl. begleitender Maßnahmen
- Maßnahmen zur Verbesserung von Habitaten im Uferbereich (z.B. Gehölzentwicklung)

Für die Schwerpunktgewässer Struktur erfolgt die Angabe der durchschnittlichen Ist- und Soll-Werte der Gewässerstrukturklasse pro Oberflächenwasserkörper.
