THÜRINGEN
GEWÄSSERRAHMENPLAN

Oberflächenwasserkörper Obere Werra ab Schwaba

Karte 1

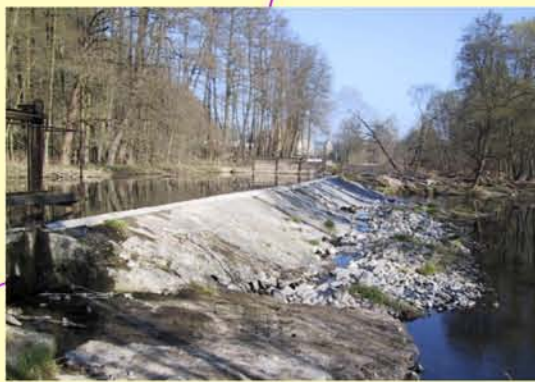
Werra, Wehr Obere Mühle Themar

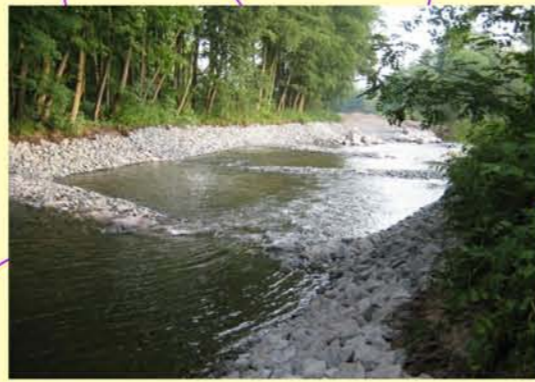
Werra, Umbau des Wehres Obere Mühle Themar zur Sohlgleite

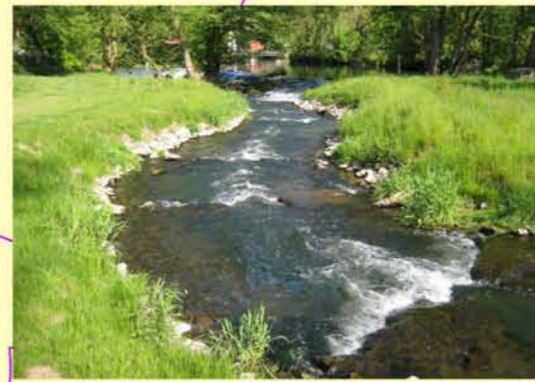
Werra, Umgehungsgerinne am Brückenmühlenwehr in Vachdorf

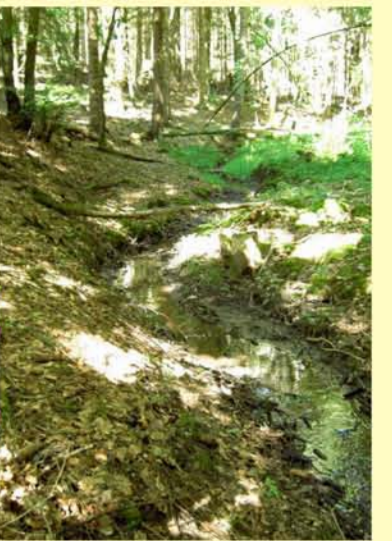
Beispiel für den Entwicklungszustand Gewässerstruktur: Hutschbach oh. Westenfeld, naturbellener Abschnitt Foto: Landschaftspflegeverband "Thüringer Grabfeld e.V"

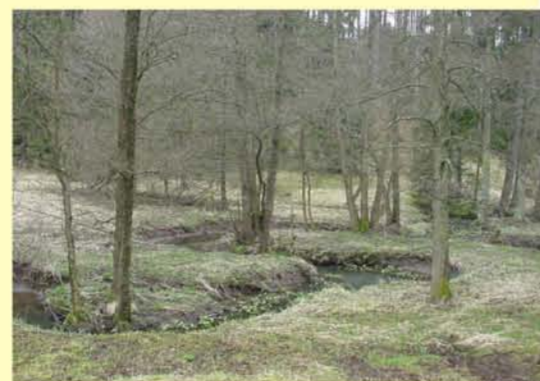
Beispiel naturbellener Abschnitt, Auwald: Wiedersbach oh. Widersbach,

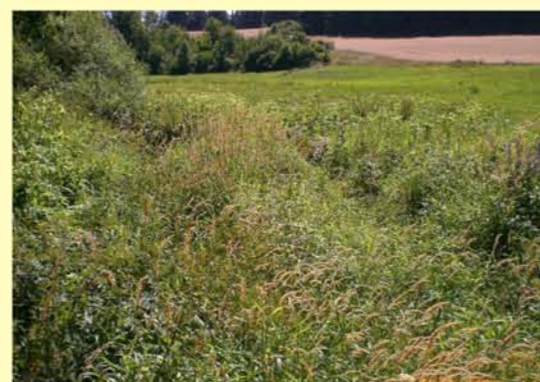
Zeilbach oh. Reurieth, fehlende Gehölze
